## 立山の弥陀ヶ原追分地内の池塘の水循環と内部構造

立山の弥陀ヶ原追分の池塘の水循環と内部構造\*

**A Water Circulation and Internal  
Construction of “Chito” in Oiwake  
Area of the Mt. Tateyama**

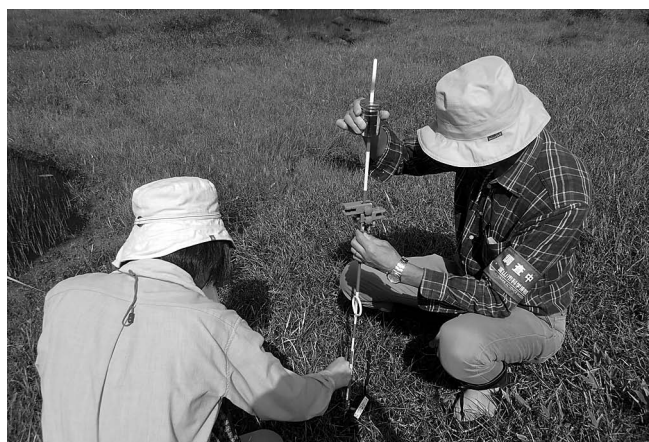
図2 池塘③のピンポール調査（2019年10月1日）  
調査員の右手に持っているものがメッセンジャー、左手の上がストッパー。

ル、バンドーン採水器用のメッセンジャー（重さ995 g）を準備した。ピンポールには先端から750 mmの位置にストッパーを取り付けた。調査時には、ピンポールを泥炭にゆっくり押し込み、ほぼ刺さらなくなったら、メッセンジャーをストッパーから20 cm上の位置まで持ち上げて落とした（図2）。これを数回繰り返して、メッセンジャーを落としてもピンポールがそれ以上刺さらなくなったら、刺さった深さを読み取った。
